GREIFERBRÜCKE LÖST SICH MIT WEITREICHENDEN FOLGEN

Nach einer umfangreichen Reparatur an einer großformatigen Bogendruckmaschine löst sich plötzlich bei Produktionsgeschwindigkeit eine Greiferbrücke von der Kette in der Bogenauslage und verursacht einen immensen Maschinenschaden. Es gab vorab keinerlei Anzeichen beziehungsweise Fehlermeldungen am Leitstand. Auffällig ist nur, dass ganz kurze Zeit vor diesem Bruch eine umfangreiche Überholung an der Bogenauslage durch den Maschinenhersteller vorgenommen wurde.

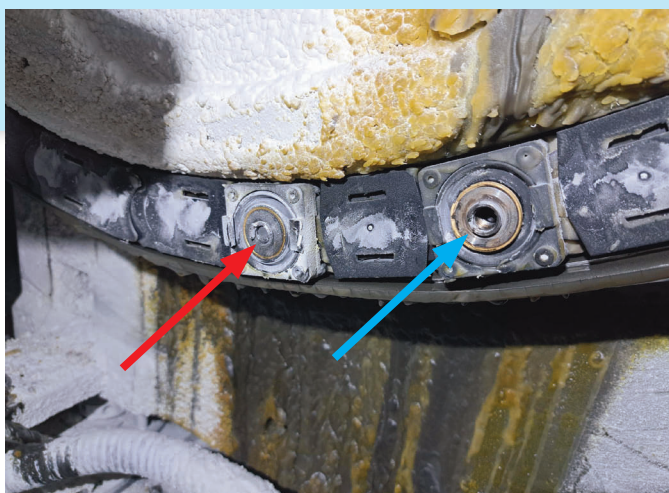
Abbildung 1: Greiferkette mit herausgedrehter Schraube (blauer Pfeil) und gebrochener Schraube (roter Pfeil).

Kettenaufnahme abgebrochen und die zweite Befestigungsschraube komplett herausgedreht war. Man beachte hierzu Abbildung 1. An der gegenüberliegenden Antriebsseite waren beide Schrauben abgebrochen. Nach weiteren Untersuchungen vor Ort konnten die drei abgebrochenen Schrauben und die herausgedrehte Schraube gefunden werden (siehe Abbildung 2). Allein durch das Aufsetzen der abgebrochenen drei Schrauben auf die in der Kettenbefestigung verbliebenen Restgewindebolzen konnten die Zuordnungen eindeutig getroffen werden. Jetzt noch die Frage zu beantworten, warum eine Schraube komplett herausgedreht ist und die anderen drei Schrauben dieser Greiferbrücke gewaltsam gebrochen sind.

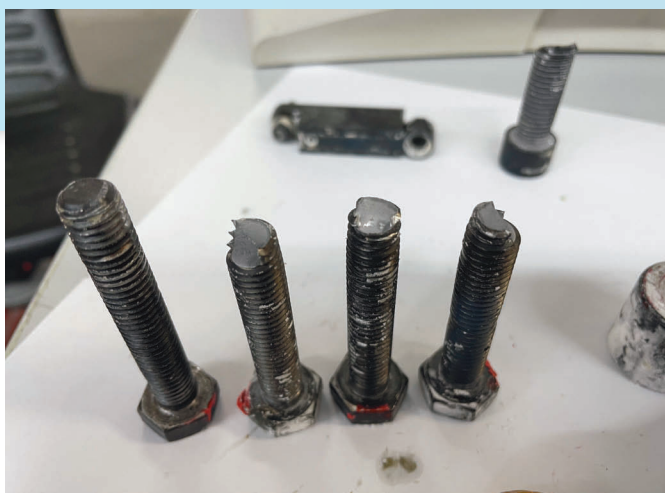
Abbildung 2: Zwei abgescherte Schrauben einer Greiferbrücke (antriebsseitig) und eine abgescherte Schraube (bediensseitig) sowie eine herausgedrehte Schraube (bediensseitig).

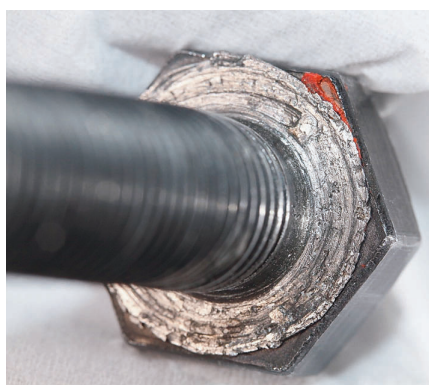
ausgegangen werden, dass das Versagen der Greiferbrückenbefestigung während des Betriebs der Maschine durch die nicht gebrochene Schraube M10 x 60 eingeleitet wurde. Bei hochfesten Schrauben (wie hier vorliegend) ist es sehr wichtig, dass das aus dem Oberflächenzustand und dem Schmierzustand resultierende Anzugsmoment jeder Schraube in Höhe von 75 Nm keinesfalls unterschritten und in vollem Umfang auf das Befestigungsgewinde (Gewindebolzen) in Form von Zugspannungen übertragen wird. So steht es auch im Installationshandbuch des Maschinenherstellers. Nur dadurch entsteht dann eine Vorspannkraft, welche zur Klemmkraft im Befestigungsgewinde wird. In vorliegendem Fall wurde zwar das Anzugsmoment zwischen Schraubenkopf und dessen Auflagefläche erreicht, durch das Fressen (adhäsiver Verschleiß) des Schraubenkopfes an der Auflagefläche (siehe Abbildung 3) aber nicht beziehungsweise unzureichend in Form

Abbildung 3: Herausgedrehte Schraube mit ausgeprägten, adhäsiven Fressspuren an der Kopfauflage.

Anzugsmoment der Schraube erreicht, aber nur dann, wenn dieses Moment vollständig als Zugspannung homogen in den Gewindebolzen eingeleitet werden kann. Beim Anziehen der Schraube mit dem Drehmomentschlüssel können durchaus die erforderlichen 75 Nm am Schraubenkopf angelegen haben, diese jedoch nicht in Form einer homogenen Zugspannung auf den Gewindebolzen übertragen worden sein. Die Ursache hierfür ist ein sehr hoher Reibwert zwischen Kopfauflage und Gegenfläche, die dazu führt, dass

zwar das Anzugsmoment im Schraubenkopf erreicht ist, jedoch nicht in Form einer Vorspannkraft (Klemmkraft) auf den Gewindebolzen der Schraube übertragen wird. Somit ist es in vorliegendem Fall sicherlich sinnvoller, Schrauben nach Zeichnungsvorgabe zu fertigen, um sicherzustellen, dass das geforderte Anzugsmoment auch in die notwendige Vorspannkraft (Klemmkraft) im Gewindebolzen übertragen wird. Schmierhinweise bei der Montage sollten ergänzend festgelegt sein. ●

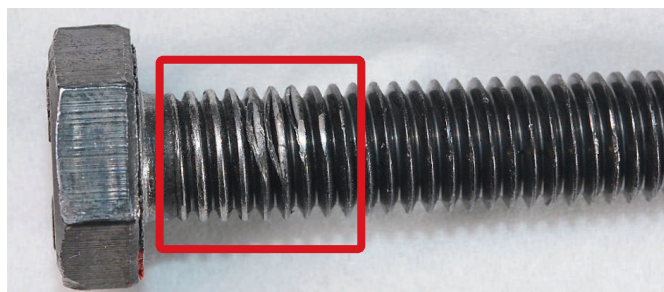
von Zugspannungen (Klemmkräfte) auf das Gewinde der herausgedrehten Schraube übertragen. Bestätigt wird dies noch durch die vorhandenen plastischen Verformungen von zirka acht Gewindespitzen nahe dem Schraubenkopf. Durch die jetzt zu niedrige Vorspannung am Gewindebolzen war die Schraube locker und drehte sich während des Betriebes (Vibrationen) der Anlage langsam heraus. Die Befestigung der Greiferbrücke wurde dadurch geschwächt, was in kurzer Folge zum Bruch der drei restlichen Befestigungsschrauben durch hohe einseitige statische Biegebelastungen führte.

Plastisch verformte Gewindespitzen nahe dem Schraubenkopf der herausgedrehten Schraube.
