AUS DER PRAXIS EINES GUTACHTERS

WARUM LÖSEN SICH BUCHRÜCKEN BEIM TRANSPORT?

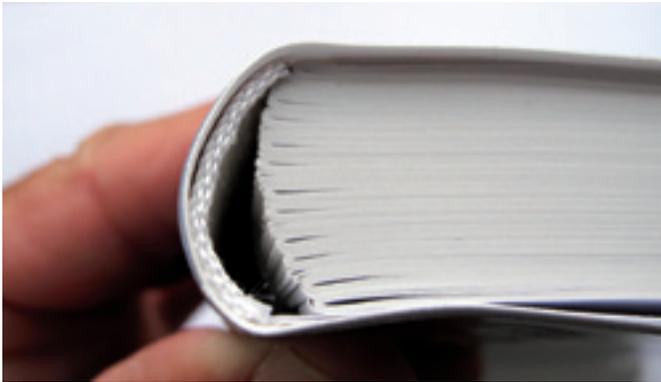
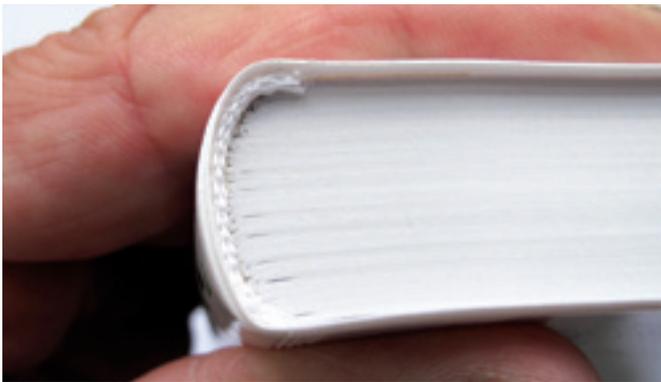
Buchrücken intakt (oben) und abgelöst (unten).

Erst beim Transport der Bücher wurde, bedingt durch die ständigen Rüttelbelastungen, die Klebung im Bereich des Buchrückenkopfes abgelöst. Statische Belastungstests im Labor waren hier nicht aussagekräftig genug. Es hat sich nachträglich noch gezeigt, dass beim Einlaufen der Buchblöcke in das Beschichtungsbecken der Kleberanlage kein gleichmäßiger Kontakt des Buchrückens mit den Klebstoffauftragswalzen gewährleistet war. Die Folge war, dass stellenweise die Beleimung am Rücken der Buchblöcke und das Hinterklebematerial (Gaze) nur schwach und partiell haftete. ●

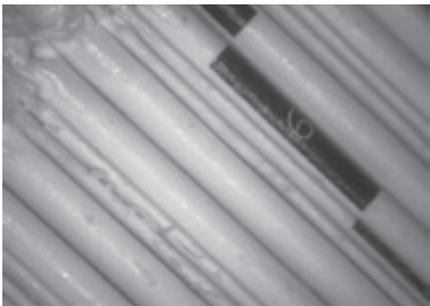
Anhand der mikroskopischen Untersuchungen der Ausprägung der Kleberschicht war schnell klar geworden, dass am Buchrückenkopf eine unzureichende Klebstoffmenge am Klebebander aufgetragen wurde, die vorhandene Klebstoffmenge am Buchrückensfuß jedoch in Ordnung war.

Anhand von Erfahrungswerten von intakten Klebebindungen und aufgrund von Vorgaben des Herstellers des Klebstoffes wurde die Schichtdicke des ausgehärteten Klebstoffs mit der vorgefundenen Schichtdicke verglichen. Bestätigt werden konnte hier eindeutig, dass vom Buchrückenkopf bis ungefähr zur Mitte hin viel zu wenig Klebstoff aufgetragen wurde. Bedingt dadurch war die dynamische Festigkeit des Buchrückens in diesem Bereich drastisch reduziert.

Kleberauftrag am Buckrückenkopf (oben) und am Buchrückenfuß (unten).
