AUS DER PRAXIS EINES GUTACHTERS

BRENNENDE FLEXODRUCKMASCHINE WEGEN FALSCHER HAUSELEKTRIK

Dr. Colin Sailer

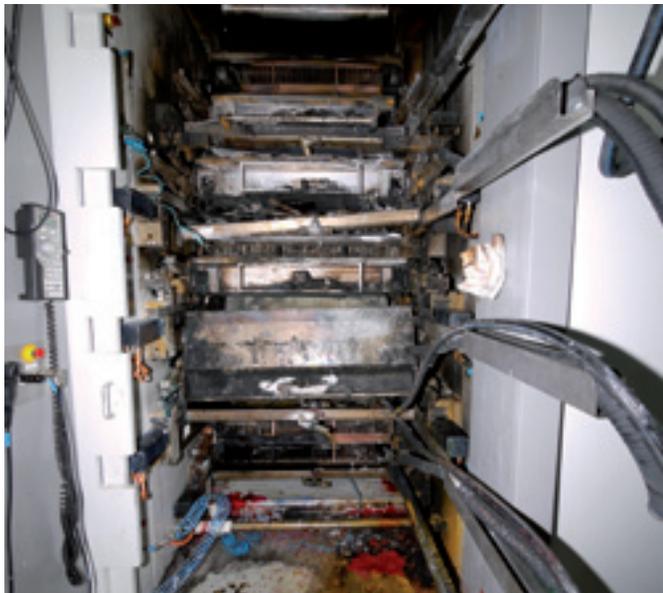
bedingte Spuren zu sichern. Nur eine möglichst umfangreiche Spurensicherung gibt erst die Möglichkeiten, auf die Brandursachen zu schließen. Bei der ersten Begehung sieht man zunächst die im Bereich der Druckwerke 1 bis 5 stark verbrannte Maschine. Die gegenüberliegenden Druckwerke 6 bis 10 sind dagegen nur relativ gering brandbedingt geschädigt. Dabei handelt es sich ohne Zweifel nur um Brandfolgeerscheinungen, auch Spuren aus der Brandlöschung sind hier erkennbar.

Im Bereich der Druckwerke 1 bis 5 zeigen sich starke Verbrennspuren.

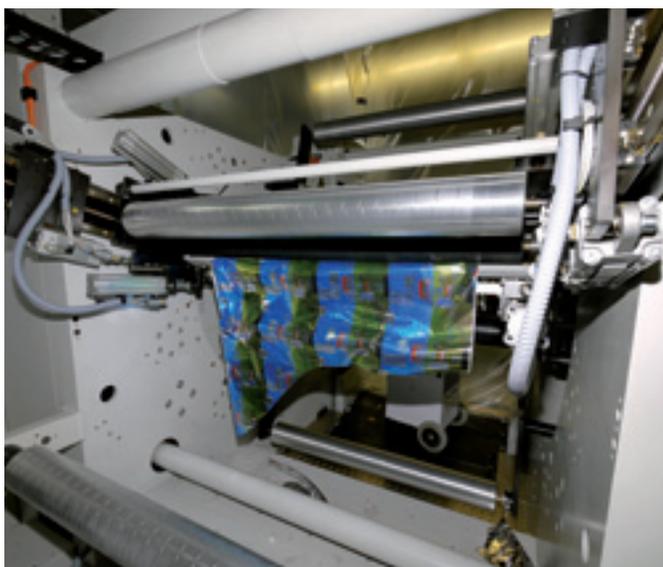
Bei der weiteren Spurensuche war ein Teil der abgebrannten Verbundfolie noch in der Maschine. Man konnte hier den horizontal verlaufenden Abbrand dieser Verbundfolie, aufgebaut aus einer Papier-, Wachs- und Aluminiumschicht, erkennen. Die abgebrannte Verbundfolie hing unmittelbar neben der benachbarten Entladeelektrode vom Aufbau der Maschine herab. In eingezogenem Zustand zeigte hierbei die Aluminiumschicht der Verbundfolie zu den Elektroden spitzen der Entladeelektrode hin.

Aufgrund des Brandbildes und der abgebrannten Verbundfolie ist es beim Einrichten der Maschine offensichtlich zu einem Funkenübersprung an der Entladeelektrode zur Aluminiumseite der Folie hingekommen. Die Brandspuren an der Aluminiumseite und die durchgeführten rasterelektronenmikroskopischen Untersuchungen weisen eindeutig darauf hin. Die Papierbahn der Verbundfolie hat Feuer gefangen und ist horizontal abgebrannt.

Teile der abgebrannten Verbundfolie.

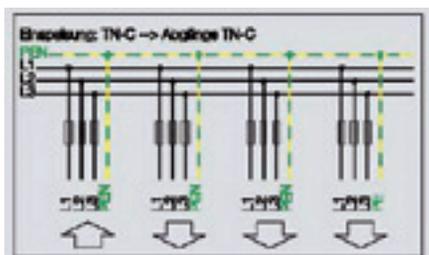
- Die elektrische Netzform TN-C ist für diese Flexodruckmaschine mit den Peripherieeinrichtungen (Computer, elektrische Steuerungen, Regelungen usw.) und EX-Zonenbereiche nicht VdS-konform.
- Bereits seit Oktober 2010, also vor Installation dieser Maschine, schreibt die Norm VDE 0100, Teil 444 die Netzform TN-S vor. Im Gegensatz zum elektrischen Netz TN-C handelt es sich beim Netz TN-S um ein fünfpoliges Netz für das Gebäude und die Maschine. Nur mit diesem fünfpoligen elektrischen Netz werden vagabundierende Ströme in der Maschine weitgehend ausgeschlossen.
- Ein ungenügender Potenzialausgleich an der Flexodruckmaschine selbst bewirkt ungewollte und unkontrollierte elektrische Entladungsvorgänge (Funkenbildung), die vor allen Dingen im Bereich der EX-Zonen für

Altes vierpoliges Netz (TN-C).

Bei Druckmaschinen dieser Art mit den hohen informationstechnischen Einrichtungen (Computer, elektrische Steuerungen, Regelungen usw.) ist zwingend darauf zu achten, dass ein komplettes fünfpoliges elektrisches Netz (TN-S) und nicht das alte vierpolige Netz (TN-C) zum Einsatz kommt. Auch Computerprobleme, Steuerungsprobleme, Softwareprobleme usw. werden dadurch weitestgehend eliminiert. ●

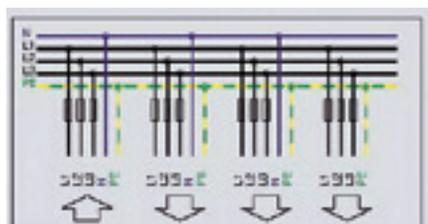
Komplettes fünfpoliges elektrisches Netz (TN-S).
