# UV-Primer an Flexo-Etiketten berührungslos nachweisen

Bei neuen Getränkekästen reklamierte der Kunde bereits bei der ersten Anlieferung stark abgescheuerte Farbe bei den im Flexodruckverfahren hergestellten Etiketten. Im Auftrag der Versicherung sollte unser Sachverständiger die Ursache für diese Farbabscheuerungen und den Schadenumfang ermitteln. **Von Dr.-Ing. Colin Sailer**

**Folge 201:** Im vorliegenden Fall konnte nachgewiesen werden, dass fehlender UV-Primer verantwortlich für die Beschädigungen an Getränkekästen war.

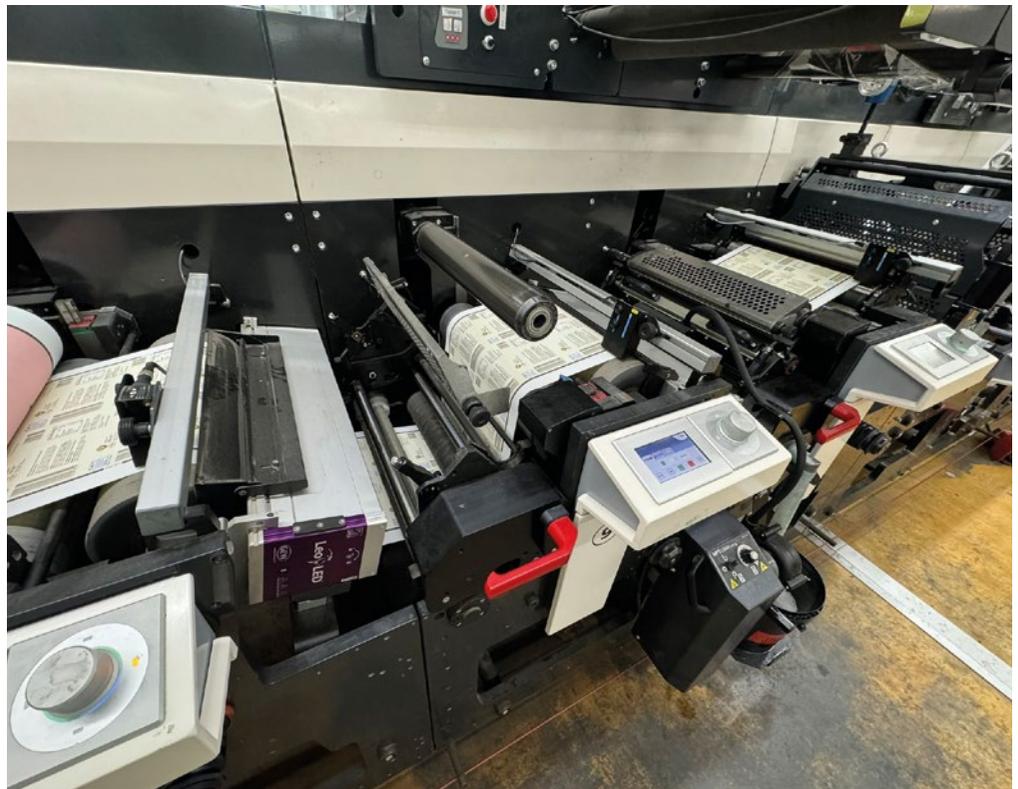
Abbildung 1: Flexo-Druckwerke für die Etikettenproduktion.

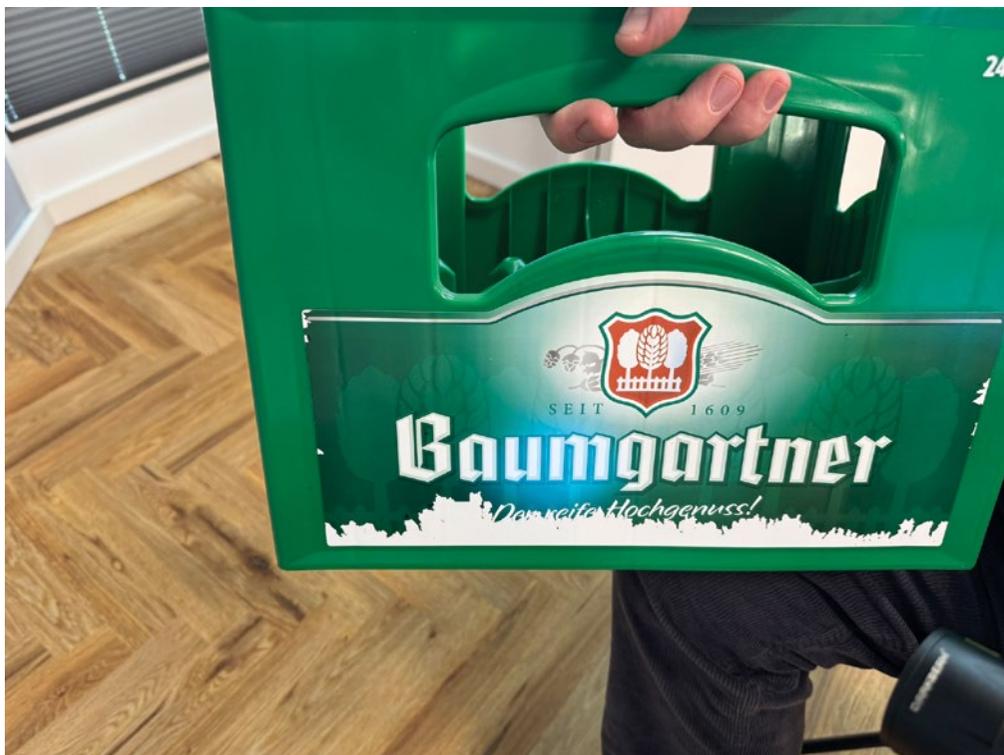
Es zeigte sich bei zahlreichen Etiketten, dass ein Ablösen der Farbschichten des Klebeetiketts erfolgt ist und somit bei diesen Etiketten eine zu geringe Farbhaftung vorliegt.

Abbildung 2: Abgescheuerte Farbe an Etikett wegen fehlendem Primer.

Somit blieb nur noch der UV-Primer als Haftvermittler zwischen Etiketten-Substrat und Farbaufbau als Schadensursache übrig.

tografie im Bereich des UV-Primers nachweisbar war. Im Gegensatz dazu konnte an den intakten Etiketten genügend Acrylat im Bereich des UV-Primers nachgewiesen werden. Zusammenfassend ist festzuhalten, dass mangelnd aufgetragener beziehungsweise

komplett fehlender UV-Primer mit den Beschädigungen korreliert.

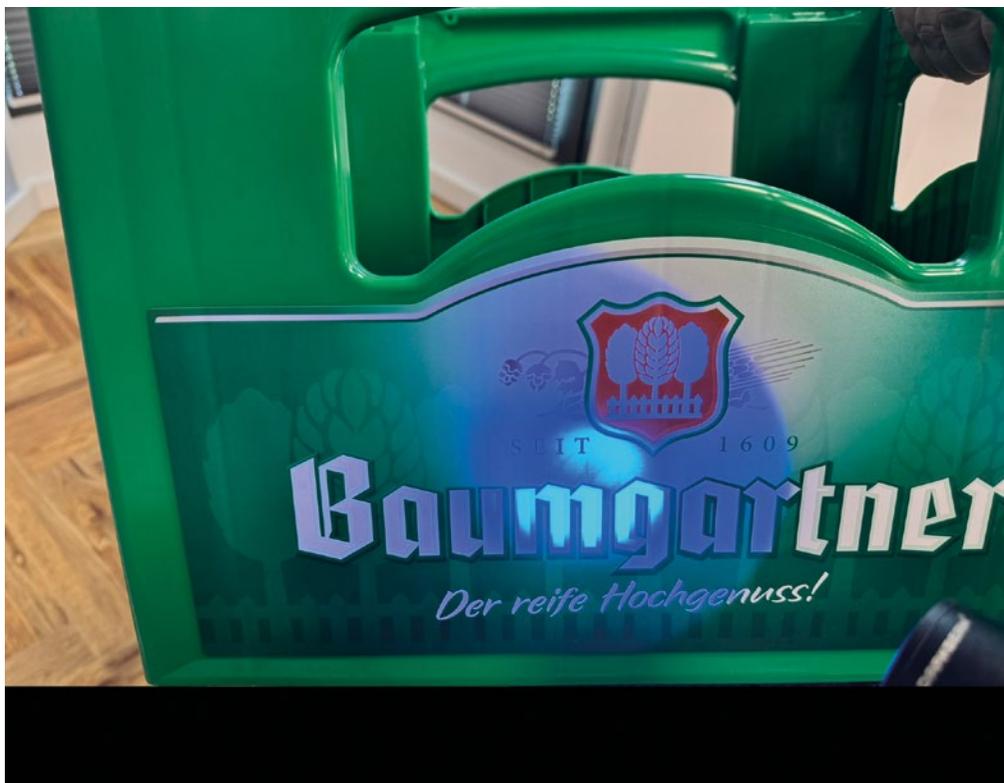
Abbildung 3: Qualitätskontrolle mittels Schwarzlichtlampe bei intaktem Etikett.

Die Rücksprache mit dem Hersteller des UV-Primers ergab, dass dieser optische Aufheller enthält, welche mit Hilfe der kurzwelligigen Ultraviolettstrahlung (Schwarzlicht/UV-A) optisch gut erkennbar und somit nachweisbar sind, ohne das Etikett durch den Tesa-Test zerstören zu müssen. Das beschädigte Etikett wurde mit der Schwarzlichtlampe bestrahlt. Dabei zeigten sich nur ganz geringe optische Aufhellungen im Ultraviolettbereich (Abbildung 2). Im Gegensatz dazu ergab die Bestrahlung eines intakten Etiketts starke optische Aufhellungen (Abbildung 3).

Somit war ein Weg gefunden, um beschädigte Etiketten auf den Getränkekästen von unbeschädigten zu unterscheiden, ohne die Kästen beziehungsweise die dort aufgeklebten Etiketten aufgrund der Untersuchungen zu beschädigen.
