# Woher kommt der schleimartige Belag auf Tauchwalzen?

EIN GUTACHTER BERICHTET AUS DER PRAXIS (15). An einer Rollenrotationsdruckmaschine »schmierte« es bei laufender Produktion immer wieder. Obwohl der Drucker die Feuchtduktordrehzahl ständig erhöhte, kam zu wenig Feuchtwasser auf die Druckplatten. Erst nachdem die Walzen der Feuchtwerke gereinigt wurden, konnte man wieder drucken, bis nach ungefähr 3 000 bis 5 000 gedruckten Exemplaren derselbe »Schmier-effekt« wieder auftrat. Die Dosierung des Feuchtwassers, Leitfähigkeit und pH-Wert waren korrekt nach Vorschrift des Herstellers eingestellt. Der Sachverständige wurde beauftragt, die Ursache dieses Effekts zu finden.

## Problemfälle aus grafischen Betrieben

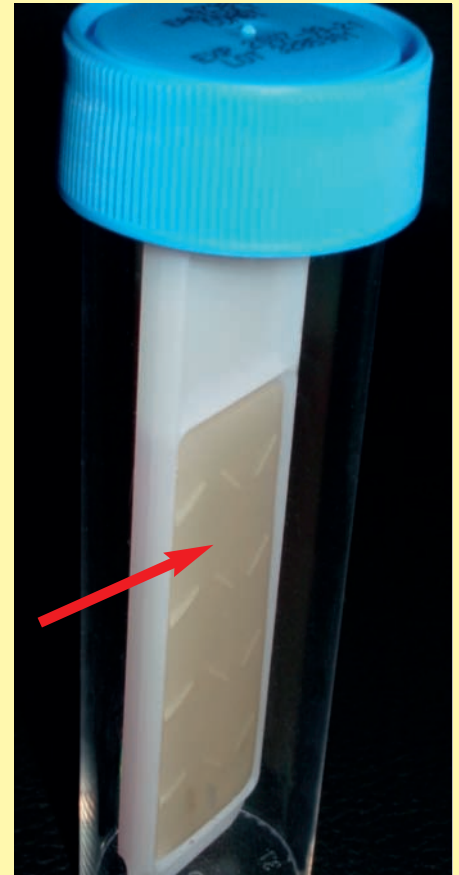
**Abbildung 2:** Teströhrchen mit Nährboden-träger (roter Pfeil) zum Nachweis von Mikroorganismen.

Allerdings waren die Gerüche dieser gallertartigen Rückstände direkt auf den Walzenoberflächen als charakteristisch mit »süßlich, morbide« zu bezeichnen. Mit Hilfe eines Tests zum Nachweis von Mikroorganismen wurde direkt von den Oberflächen der Tauchwalzen ein Abstrich gemacht. Hierzu wurde der Nährboden-träger (siehe Abbildung 2, roter Pfeil) aus dem Teströhrchen genommen und mit den gallertartigen Spuren auf den Tauchwalzenoberflächen in Kontakt gebracht.

gallertartigem Rückstand mindestens zehn Sekunden beträgt. Der Nährbodenträger wird dann sofort wieder in das Teströhrchen gesteckt und verschraubt. Somit ist gewähr-

leistet, dass keinerlei äußere Fremdeinwirkungen den Test beeinträchtigen.

**NACHWEIS DES EFFEKTS.** So schnell wie möglich sollte das Teströhrchen in einem Brutschrank bei 30° C temperiert werden.

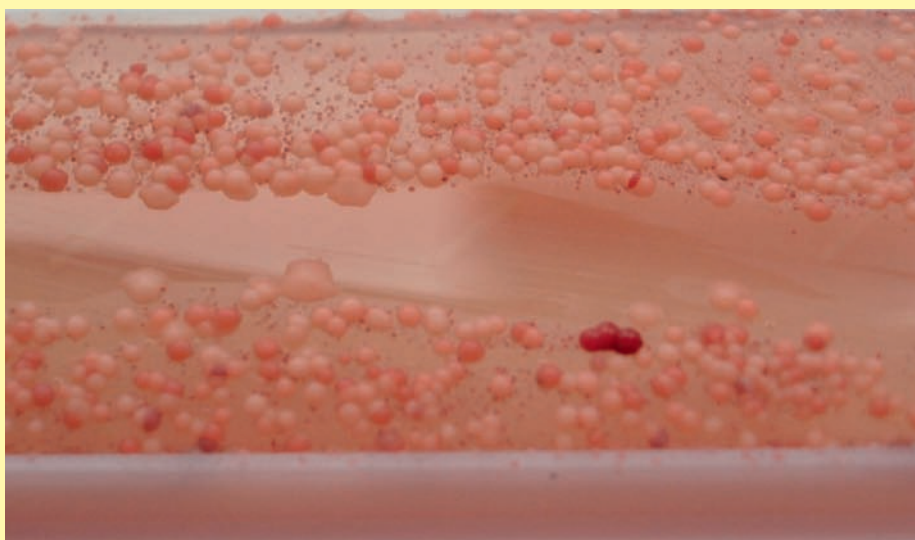
**Abbildung 1:** Nährboden-träger nach 24 Stunden im Brutschrank (Pünktchenmuster).

Nach einer Inkubationszeit von 24 bis 48 Stunden kann das Ergebnis unmittelbar am Nährboden abgelesen werden. Abbildung 2 zeigt das Ergebnis nach bereits 24 Stunden im Brutschrank.

Somit ist mit Hilfe dieses recht einfach zu handhabenden Tests zweifelsfrei nachgewiesen, dass die schleimartigen Rückstände auf den Oberflächen der Feuchtauchwalzen Mikroorganismen, also kleinste Lebewesen sind.

Ein Vergleich des Bildmusters (Verteilung der Pünktchen) des Nährbodenträgers mit Referenzbildmustern ergibt eine mittlere bis starke Besiedlung mit Mikroorganismen.

Um die Mikroorganismen im Feuchtwasserumlauf zu entfernen, muss der gesamte Umlauf abgelassen werden und mit einer geeigneten Systemspülung über einige Stunden gespült werden. Daran anschließend ist der Umlauf mit Feuchtwasser zu spülen, um wieder in den für einen Feuchtwasserumlauf notwendigen sauren Bereich (pH-Wert von ungefähr 5,0) zu gelangen. Die Mikroorganismen sind jetzt entfernt.

Um langfristig das Auftreten dieser störenden Mikroorganismen zu vermeiden, sollten die folgenden Maßnahmen unbedingt eingehalten werden, berücksichtigt man, dass alkoholfreier Offsetdruck die Entstehung von Mikroorganismen im Feuchtwasser fördert.

- Regelmäßige Leerung des Feuchtwasserumlaufs und Spülung von einigen Stunden mit geeigneter Spüllösung.

- Temperatur der Feuchtwasserkühlung möglichst niedrig (ungefähr 8° C bis 10° C einstellen).

- Dosierung des Feuchtwasserkonzentrats.
