Fiktive Schaden-Regulierung nach Druckmaschinenbrand

SERIE: GUTACHTER UND IHRE PRAXISFÄLLE

Folge 203: Weil sich der Betreiber großformatiger Verpackungs-Druckmaschinen bei einer ersten brandbedingten Schadenabwicklung durch den Feuerversicherer übervorteilt fühlte, bat er beim zweiten Brandschaden um die Einleitung eines Sachverständigenverfahrens.

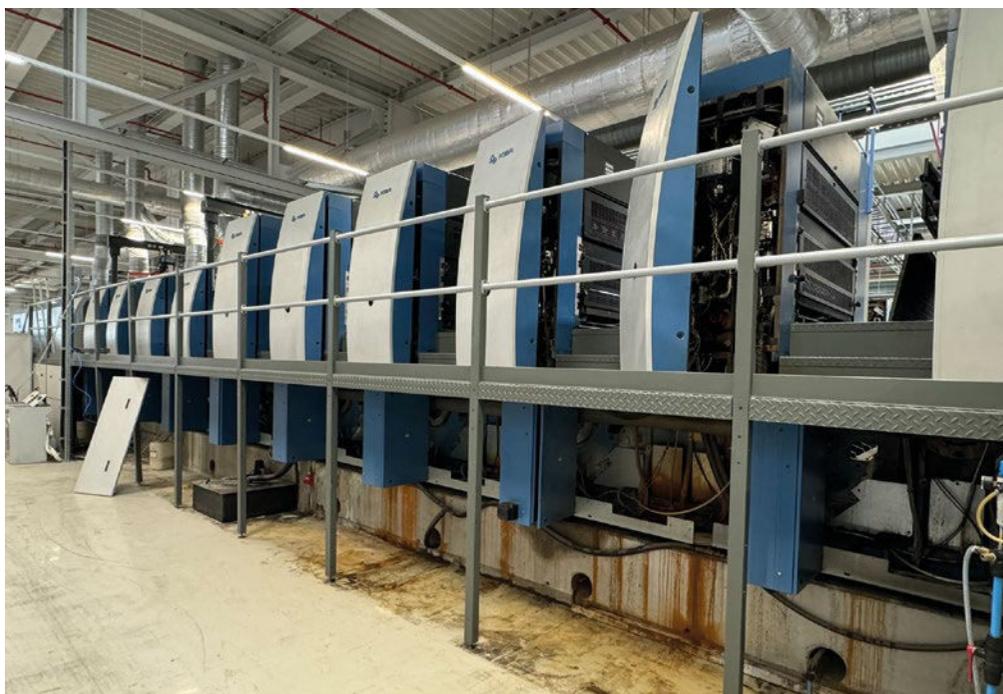
Bild 1: Nur im Bereich von Druckwerk 1 und 2 brandbeschädigte Großformat-Bogendruckmaschine.

Man konnte schon bei den ersten ganzheitlichen Begutachtungen der Bogendruckmaschine erkennen, dass nur die beiden ersten Druckwerke und der Bogenanleger brandbedingt beschädigt waren (siehe Bild 1). Insgesamt hat die Bogendruckmaschine sechs Druckwerke und zwei Lackwerke mit Zwischentrocknungen. Die weiteren, detaillierten Begutachtungen zur Brandursache lieferten die

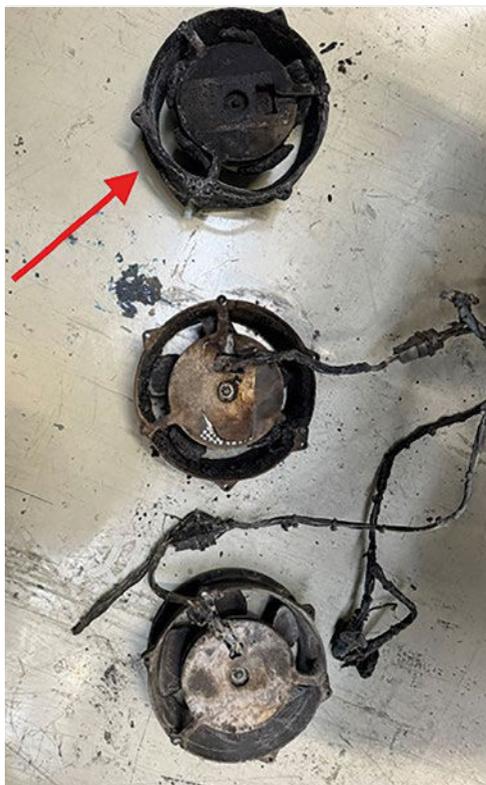
Ganz pragmatisch führte der Weg dorthin, da hier die mächtigsten thermischen Zerstörungen vorlagen. Die Brandzündung muss durch einen Defekt und/oder einen erhöhten Papierstaubbelaag an einem Ventilator erfolgt sein. Dieser Ventilator lag bereits unterhalb von Druckwerk 1 auf einem Blech. Die Anschlussverdrahtung war bereits gelöst. Man beachte in Bild 2 die rote Markierung. Aufgrund der nebeneinander angeordneten räumlichen Einbauten der verbauten, drei Ventilatoren (siehe Bild 2) war nur der Ventilator mit

Bild 2: Drei Gebläse unterhalb des Überführzylinders von Druckwerk 1 zu Druckwerk 2, wobei die Brandentstehung am völlig zerstörten Gebläse (rote Markierung) stattfand.

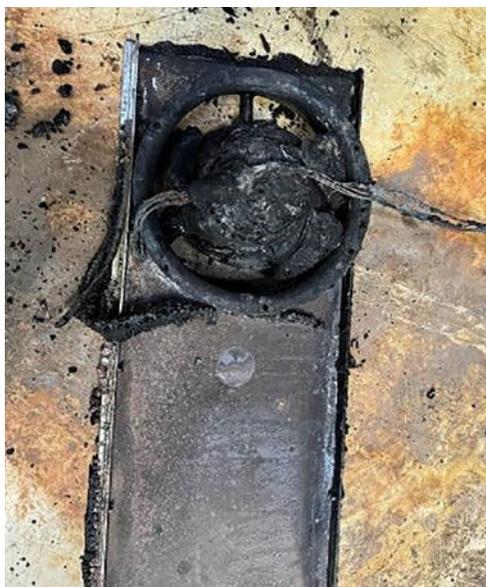
dem hohen Zerstörungsgrad (siehe Bild 3) als Brandfolge nicht erklärbar, so dass an diesem Gebläse der Brand entstanden sein muss. Die beiden anderen Ventilatoren waren besser erhalten und der am weitesten von der Brandentstehung verbaute Ventilator war noch

Bild 3: Völlig zerstörtes Gebläse als Brandursache.

formgerecht und auch die Ventilatorschaufeln waren noch drehbar.
